# Trockenstaub-Filterpatronen nach Einsatz in Wasserstoff und Erdgas

Eine vergleichende Analyse des Einflusses von Wasserstoff im Vergleich zu Erdgas auf Filterkerzen

# Practical research of filter cartridges after use in hydrogen and natural gas – A comparative analysis of the influence of hydrogen compared to natural gas on filter cartridges

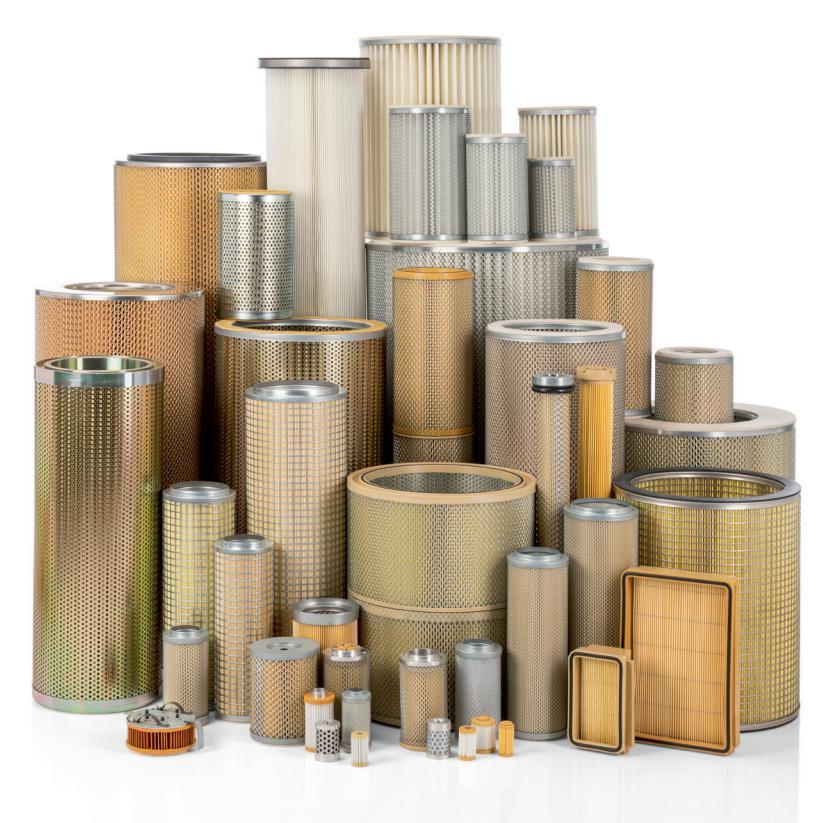
Bild 1: Filterpatronen

Um dies konkret belegen zu können, wurde eine Untersuchung durchgeführt. Hierzu wurden drei VoTech-Filterpatronen zur Prüfung zur Verfügung gestellt (**Bild 1**). Muster 1 ist im Neuzustand und wurde bisher für keine Filtrationszwecke genutzt. Muster 2 wurde ein Jahr in 100 % Wasserstoffgas (60 °C) mit starker Wolfram-Verunreinigung eingesetzt. Muster 3 wurde ein Jahr im trockenen Erdgas eingesetzt. Muster 3 unterscheidet sich im Aufbau durch einen zusätzlichen Außenstützkorb und die Metallqualität.

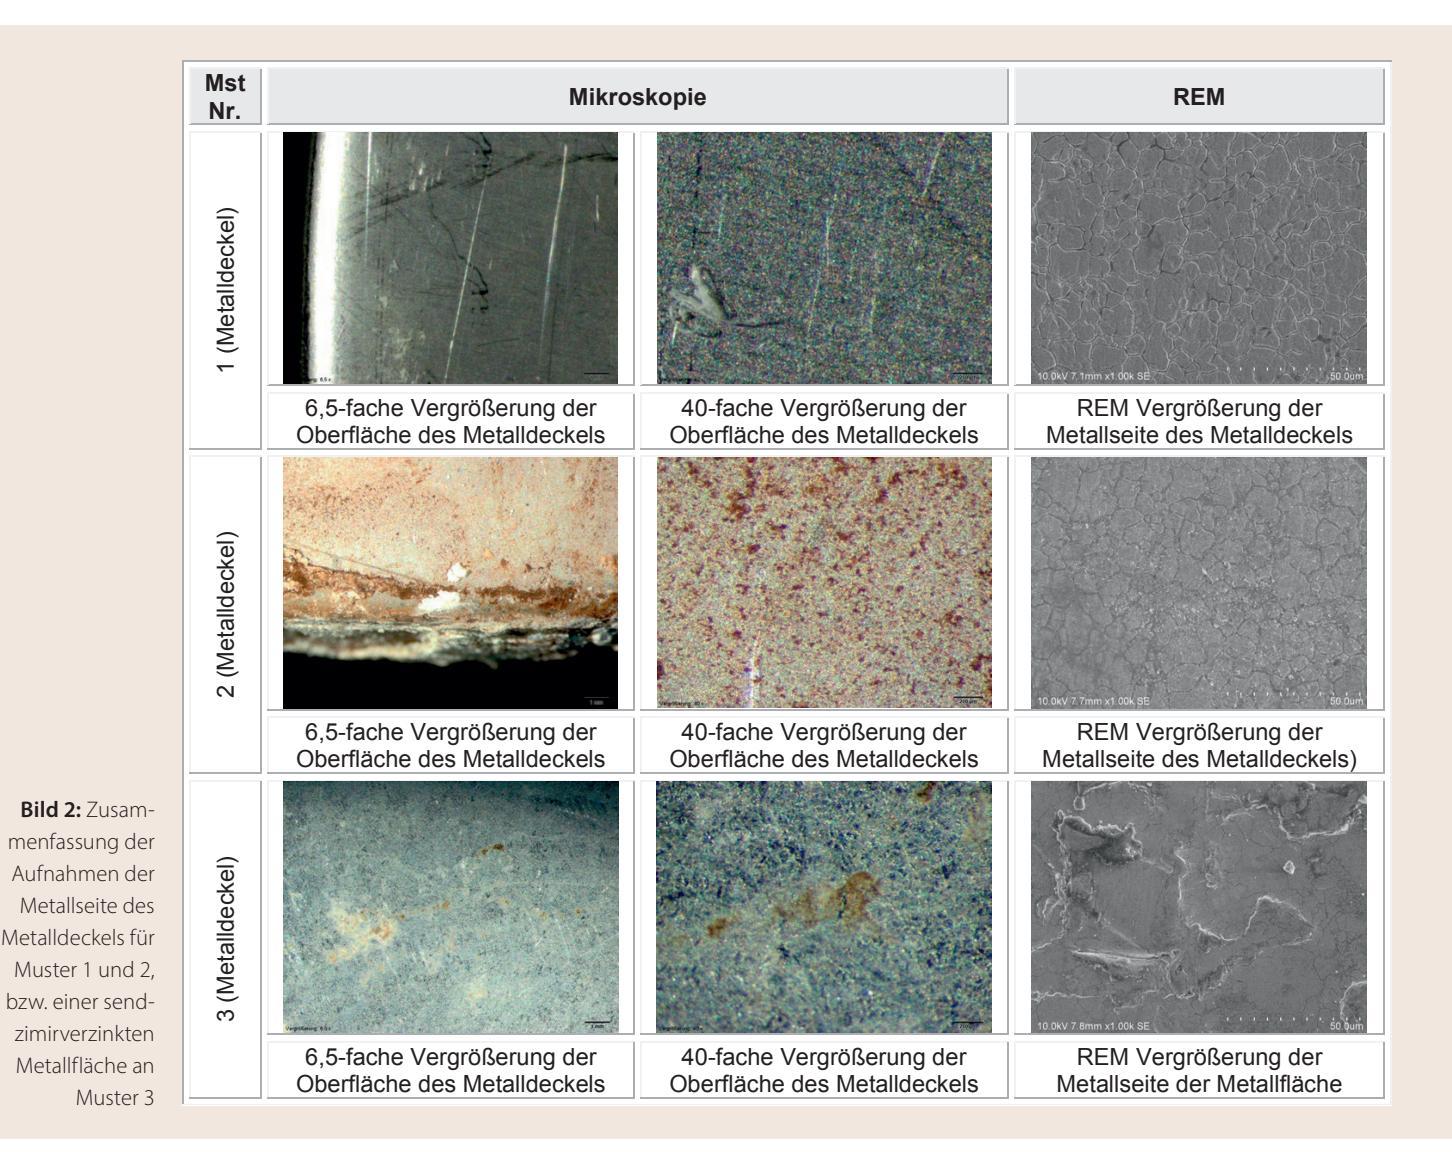
**Bild 2** fasst die Abbildungen für den Metalldeckel und die Metallfläche der Muster zusammen. Die Betrachtung des Deckels des Musters in den Mikroskop-Bildern zeigt für das Muster im Neuzustand (Muster 1) eine insgesamt relativ glatte und unbeschädigte Oberfläche. Es sind nur gelegentlich oberflächliche Kratzer vorhanden, die keine große Tiefe aufweisen. Im direkten Vergleich ist die Oberfläche des Metalldeckels bei Muster 2 sehr gut vergleichbar. Die Oberfläche ist optisch mit einer körnigen/pulverartigen und leicht bräunlichen Ablagerung belegt, bei der es sich um Wolframpartikel aus dem Gasstrom handelt. Die Oberfläche darunter ist unbeschädigt und weist höchstens die bereits bei Muster 1 beobachteten oberflächlichen Kratzer auf. Eine strukturelle Beschädigung ist nicht zu beobachten. Die Oberfläche von Muster 3 ist mit weniger Ablagerungen belegt als Muster 2 und insgesamt etwas rauer/matter als die, der Muster 1 und 2. Bis auf leichte oberflächliche Kratzer sind auch hier keine Beschädigungen an den untersuchten Stellen sichtbar.

Die REM-Aufnahmen der Metallseite des Metalldeckels von den Mustern sind bei identischer Vergrößerung gezeigt. Muster 1 zeigt eine schuppenartige Struktur, die erst bei dieser Vergrößerung sichtbar wird. Muster 2 zeigt eine vergleichbare Struktur, die noch zusätzlich mit Partikeln auf der Oberfläche belegt ist. Diese Partikel wurden

höchst wahrscheinlich im Zuge der Nutzung im Wasserstoffstrom dort abgelagert. Strukturelle Beschädigungen wie Kratzer, Risse und Löcher können an den untersuchten Stellen für Muster 1 und 2 nicht beobachtet werden. Muster 3 kann nicht direkt mit einem Muster im Neuzustand verglichen werden. Die Oberfläche wirkt hier glatter und es zeigen sich ebenfalls einzelne Partikel, aber auch für Muster 3 sind nach der Nutzung im Erdgasstrom keine strukturellen Beschädigungen an der Oberfläche erkennbar.

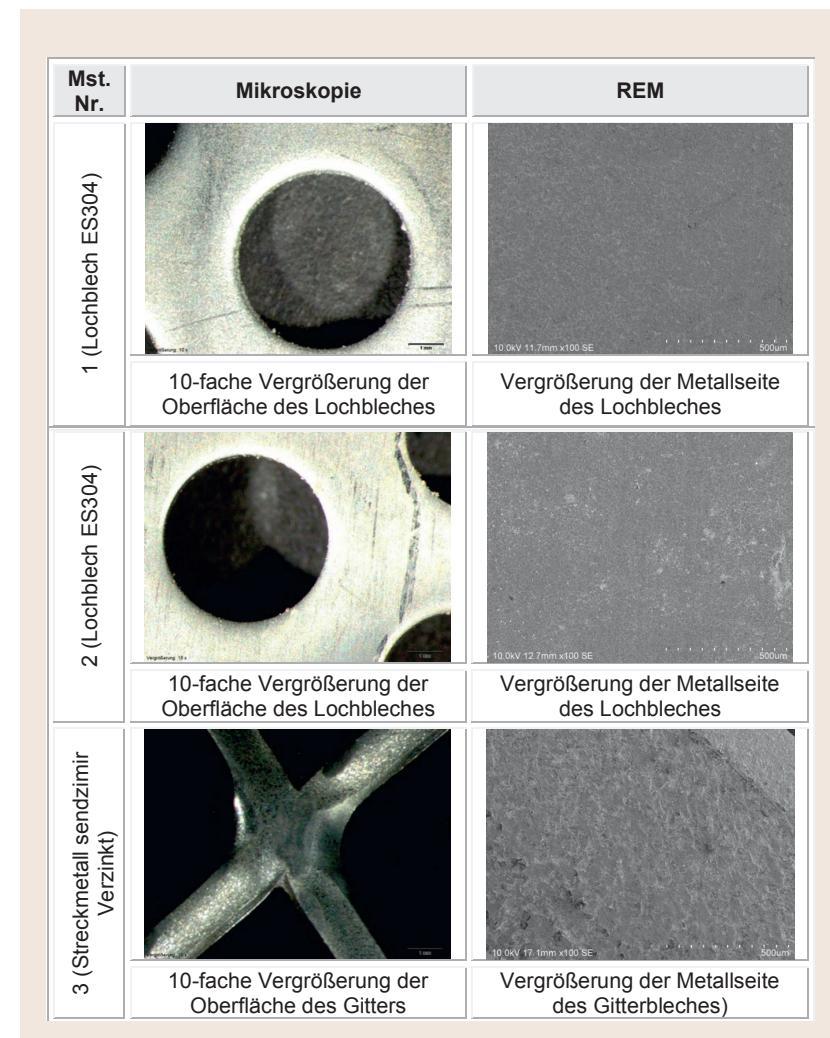
**Bild 3:** Aufnahmen der Körbe (Anströmseite); Lochblech für Muster 1 und 2, Streckmetall für Muster 3

Bild 3 fasst die Bilder des Lochbleches aus Edelstahl für Muster 1 und 2 sowie des verzinkten Streckmetalls für Muster 3 an der Anströmseite zusammen. Das Lochblech im Inneren des Filters von Muster 1 zeigt eine glatte und saubere Oberfläche ohne Beschädigungen. Die Oberfläche ist leicht glänzend und die Kanten der Löcher sind sauber. Für Muster 2 zeigen sich keine Veränderungen der Oberfläche oder Beschädigungen. Auch die Kanten der Löcher sind unverändert. Insgesamt lässt sich keine Veränderung erkennen. Prüfmuster 3 ist etwas anders aufgebaut. Hier ist das Streckmetall an der Außenseite des Filters untersucht worden, da kein vergleichbares Lochblech wie für Muster 1 und 2 am Filter vorhanden ist. Auch für Muster 3 sieht die Oberfläche unbeschädigt aus und die Kanten der Metallstreben sind sauber. Strukturelle Schäden können nicht beobachtet werden.

Die REM-Aufnahmen der Lochbleche zeigen bei Muster 1 und 2 eine ähnliche schuppenartige Oberfläche wie bereits zuvor beim Metalldeckel der Filtermodule sichtbar war. Beschädigungen der Materialien können auch hier an den untersuchten Stellen nicht beobachtet werden. Partikel sind hier auf den Oberflächen der Lochbleche nicht sichtbar, da das Lochblech auf der Innenseite des Filters verbaut war. Für Muster 3 ist auch hier die Oberfläche wie zuvor bei der Metallfläche in **Bild 2** leicht anders im Aussehen, aber auch hier sind keine Beschädigungen sichtbar, die durch die Nutzung im Erdgasstrom entstanden sein könnten. Einzelne Partikel sind hier auf der Oberfläche sichtbar, da das Gitter auf der Außenseite des Filters verbaut und somit dem partikelhaltigen Gasstrom ausgesetzt war.

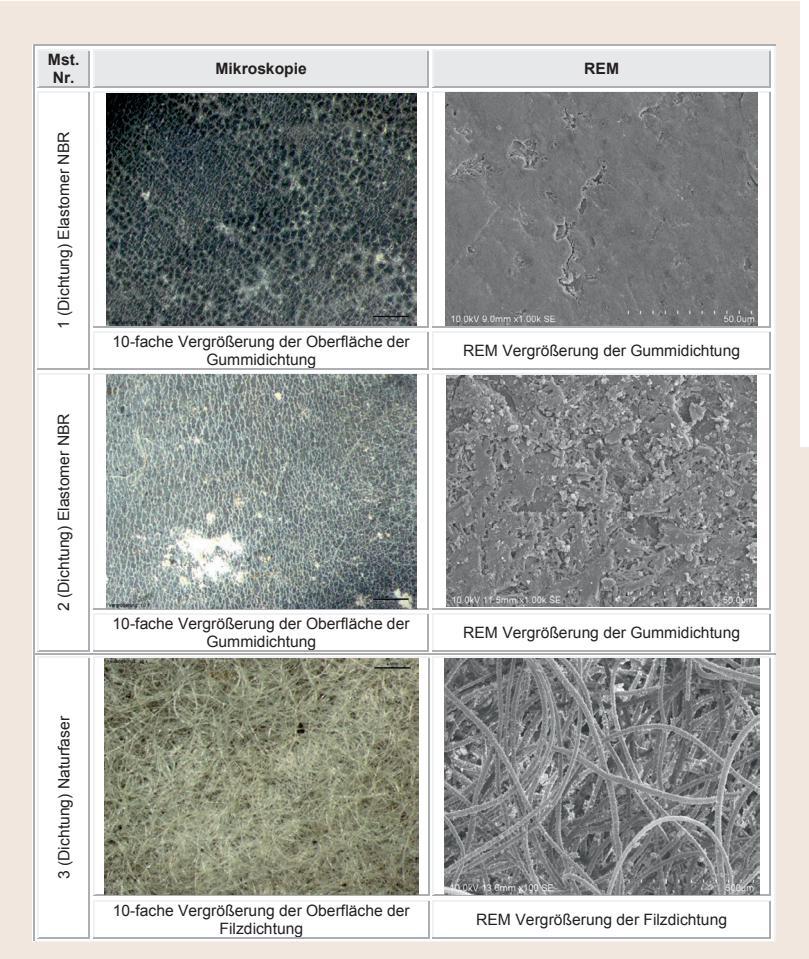
Bild 4: Aufnahmen der Dichtungen an den Mustern 1 bis 3

Bild 4 fasst die Bilder der Dichtungen der unterschiedlichen Muster zusammen. Die Dichtung aus NBR für Prüfmuster 1 ist optisch bei 10-facher Vergrößerung bis auf eine sehr oberflächliche Rissbildung im Material, die aber nicht in die Tiefe geht und die Oberfläche etwas strukturiert erscheinen lässt, unbeschädigt. Die Oberfläche ist zudem sehr sauber. Für Muster 2 zeigen sich im direkten Vergleich keine signifikanten Unterschiede. Einzelne Partikel sind auf der Oberfläche als Auflage sichtbar, die aber durch die Nutzung und den Transport dort vermutlich abgelagert wurden. Ansonsten ist die Oberfläche ebenfalls bis auf die sehr oberflächliche Rissbildung, die auch hier nicht in die Tiefe geht und die Oberfläche so nur strukturiert erscheinen lässt, unbeschädigt. Muster 3 hat auch für die Dichtung einen anderen Aufbau als Muster 1 und 2, wie es bereits für das Lochblech beobachtet wurde. Statt einer Dichtung aus einem Elastomer, ist eine Dichtung aus Wollfilz verbaut. Diese Dichtung und die

darin enthaltenen Fasern sind optisch ebenfalls unbeschädigt und es sind keine zerstörten oder herausstehenden Fasern zu sehen. Das Grundmaterial ist an sich weiß, was im Inneren der Dichtung noch erkennbar ist, aber an der Außenseite zum Gas sind die Fasern etwas dunkler verfärbt, was auf Schmutzpartikel aus dem Gasstrom zurückzuführen sein wird.

Die REM-Aufnahmen von den NBR Dichtungen von Muster 1 und 2 weisen teilweise oberflächliche Risse auf, die aber nicht in die Tiefe gehen. Bei Muster 2 sind zusätzlich noch viele Partikel auf der Oberfläche sichtbar, die wahrscheinlich durch die Nutzung im Wasserstoffgas und/oder den Transport dort abgeschieden wurden. Strukturelle Beschädigungen für Muster 2, die aus der Nutzung im Vergleich zu Muster 1 resultieren konnten, sind an den untersuchten Stellen nicht zu beobachten.

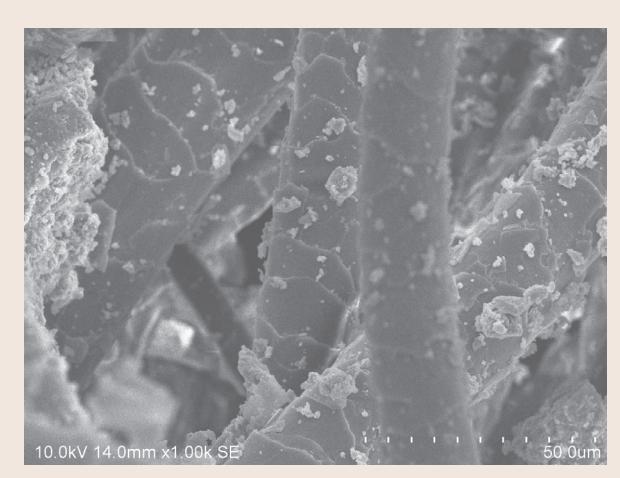
Bild 5: Fasern des Wollfilz

Bei einer stärkeren Vergrößerung des Wollfilzes (**Bild 5**) lässt sich die schuppige Struktur der einzelnen Fasern zusammen mit einzelnen Partikeln erkennen. Wolle ist typsicherweise durch eine schuppige Struktur an der Oberfläche gekennzeichnet und so zum Beispiel

von Polyesterfasern, die eine glatte und homogene Oberfläche haben, zu unterscheiden. Die Partikel sind auf die Nutzung im Gasstrom zurükzuführen. Beschädigte Fasern oder Faserenden können an den untersuchten Stellen nicht beobachtet werden, so dass die Nutzung im Erdgasstrom hier keine Beschädigungen verursacht hat.

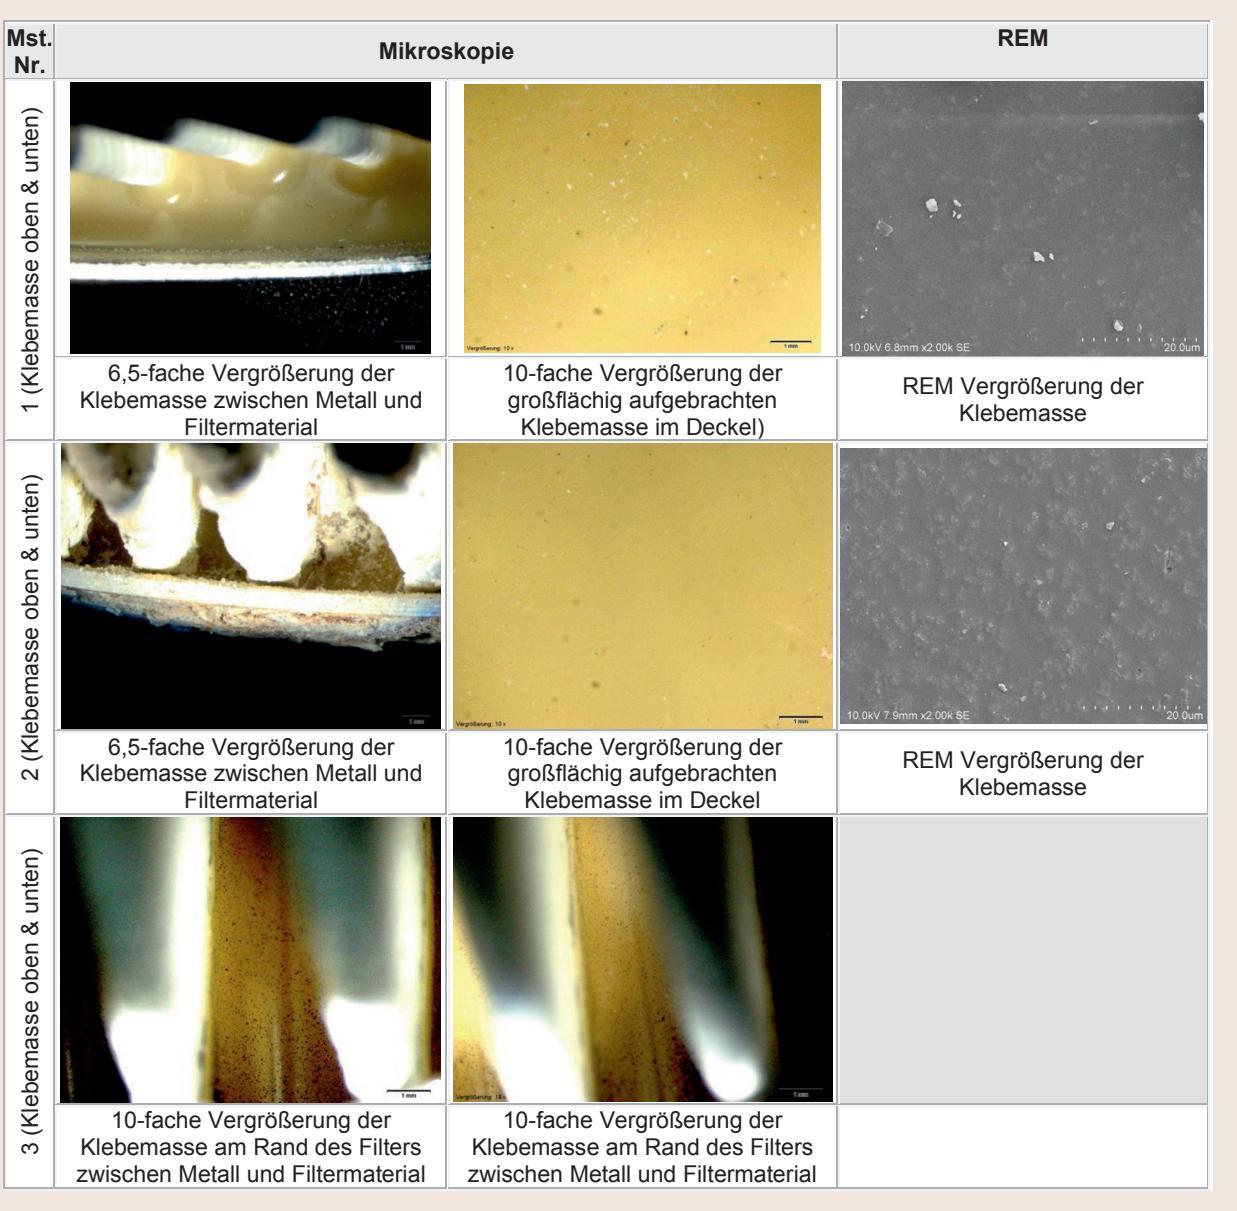
**Bild 6:** Aufnahmen der Klebemasse für Muster 1, 2 und Muster 3 im pyrophoren Wasserstoffgas, noch eine zusätzliche Herausforderung darstellt.

Bild 6 fasst die Aufnahmen zur Klebemasse am Rand der Muster zum Filtermaterial für die Muster 1 bis 3 sowie für die Fläche im Deckel von Muster 1 und 2 zusammen. Die Mikroskopie-Aufnahmen zeigen, dass die Klebemasse für Muster 1 sowohl am äußeren Rand des Filters zwischen Metall und Filtermaterial sowie auch auf der großflächig auf der Innenseite des Deckels aufgebrachten Fläche unbeschädigt und gleichmäßig ist. Es sind keine Blasen und nur geringfügig aufliegende Partikel zu sehen, die mit dem Kleber verbunden sind. Am Rand ist zudem der Abschluss mit dem Metallrand des Deckels und dem Filtermaterial sehr gleichmäßig und ohne offene Stellen. Für Muster 2 konnten keine Unterschiede zu Muster 1 beobachtet werden, die den Zustand der Klebemasse schlechter erscheinen lassen. Am äußeren Rand sind oberflächliche Partikelauflagerungen zu sehen, die höchst wahrscheinlich durch die Nutzung im Wasserstoffstrom dort abgeschieden worden sind. Auf der Innenseite des Filters sind keine Partikel auf der großflächigen Auftragung im Deckel zu sehen. Hier ist das Bild weiterhin geschlossen und gleichmäßig wie vor der Nutzung bei Muster 1. Für Muster 3 kann nur der Randbereich bewertet werden, da eine großflächige Auftragung wie im Deckel bei Muster 1 und 2 durch den beidseitig angebrachten Ringflansch nicht vorhanden ist. Im Randbereich ist die Klebemasse aber wie bei Muster 1 geschlossen und gleichmäßig und

es zeigen sich nur wenige aufliegende Partikel. Beschädigungen oder offene Stellen an den Rändern sind nicht zu erkennen.

Auf den REM-Aufnahmen der Klebemasse im Deckel von Muster 1 und 2 können keine Unterschiede zwischen der Klebemasse für Muster 1 und 2 an den untersuchten Stellen beobachtet werden. Die Klebemasse ist flächig aufgetragen und es können keine Löcher, Risse oder andere Beschädigungen an Muster 2 im Vergleich zu Muster 1 beobachtet werden. Dies deutet darauf hin, dass die Nutzung im Wasserstoffstrom keine Beschädigungen in der Klebemasse verursacht. Einzelne Partikel sind stellenweise auf der Oberfläche sichtbar gewesen, die aber durch die Probenvorbereitung dort abgeschieden werden konnten.

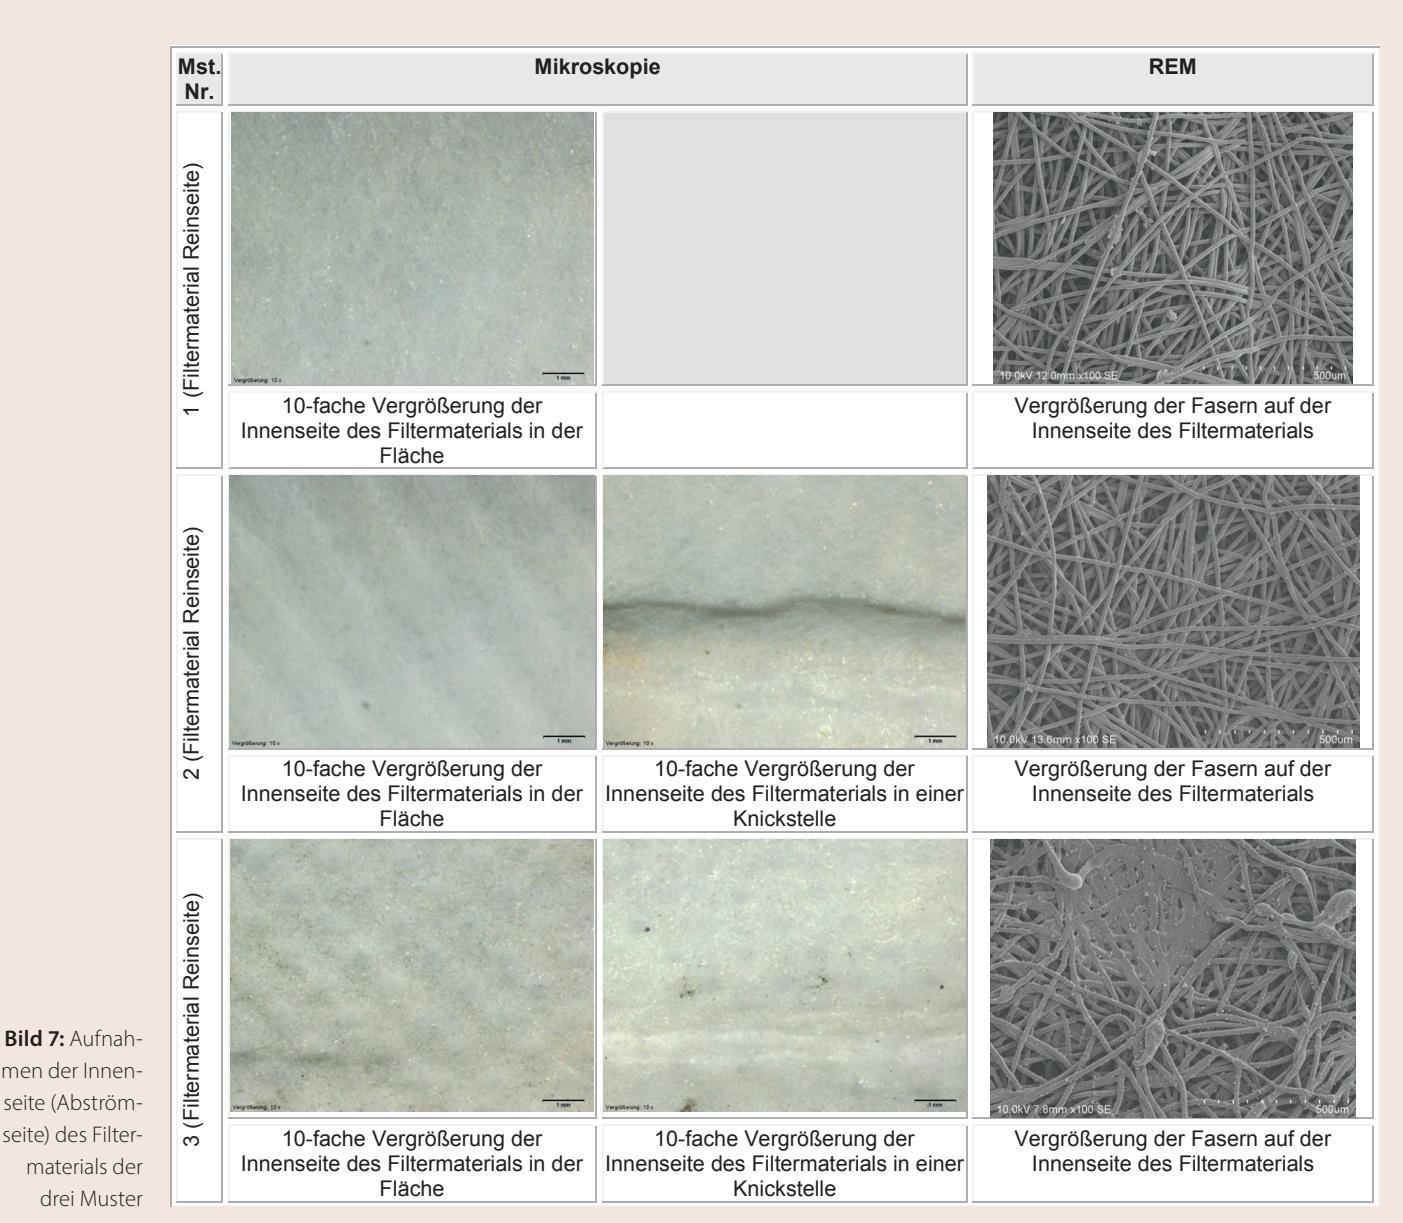
Bild 7 fasst die Aufnahmen der Innenseite (Abströmseite) des Filtermaterials zusammen. Die Mikroskop-Aufnahmen zeigen bei Vergleich der Innenseite der Filtermaterialien der Muster 1 bis 3 keine bedeutenden Unterschiede zwischen den Mustern. Muster 1 im Neuzustand ist auf der Innenseite am saubersten, aber auch Muster 2 und 3 weisen nur minimale Verschmutzungen auf, die ggf. durch den Transport dort hingelangt sein könnten. Alle Oberflächen sind unbeschädigt und es können keine Risse, Löcher oder andere Fehlstellen an den Mustern 1 bis 3 an den untersuchten Stellen beobachtet werden. Auch die Fasern zeigen keine Unterschiede bezüglich der Struktur oder generell abstehenden Faserenden.

Die REM-Aufnahmen der Innenseite des Filtermaterials werden in der 3. Spalte zusammengefasst. Für alle drei Muster zeigt sich eine Netzstruktur von Fasern mit einer Dicke von etwa 20 µm auf der Innenseite und nur wenige bis keine Partikel sind auf der Innenseite sichtbar. Dies bestätigt die Wirkung des Filtermaterials und es konnten keine nennenswerten Mengen an Partikeln auf die saubere Innenseite des Filters gelangen. Einzelne sichtbare Partikel könnten auch im Zuge des Transportes dort hingelangt sein. Beschädigungen wie Risse oder Löcher können an den untersuchten Stellen bei keinem Muster beobachtet werden, so dass die Nutzung im Gasstrom keine offensichtlichen Beschädigungen verursacht hat.

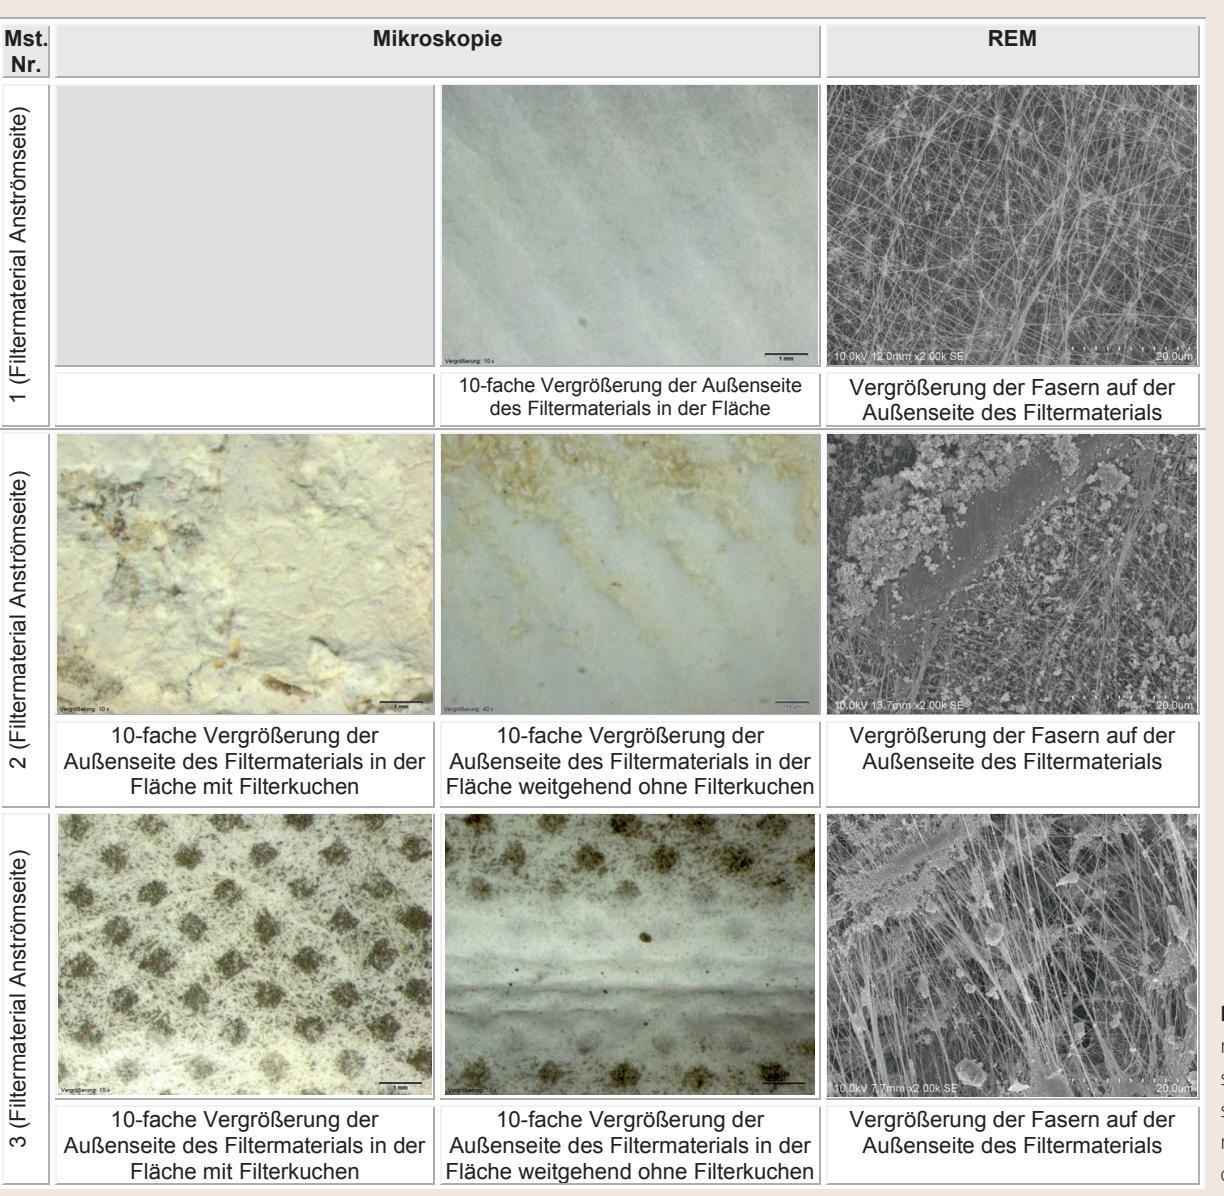
Bild 8 fasst die Aufnahmen der Anströmseite des Filtermaterials zusammen. Mikroskopie-Bilder in Spalte 1

men der Innenseite (Abströmseite) des Filtermaterials der drei Muster und 2: Der Vergleich der Außenseite der Filtermaterialien der Muster 1-3 zeigt, mit Ausnahme des entstandenen Filterkuchens für die Muster 2 und 3, keine bedeutenden Unterschiede zwischen den Mustern. Muster 1 ist im Neuzustand und dementsprechend unverschmutzt. Bei Muster 2 zeigt sich ein deutlicher weißer/beiger Filterkuchen (Wolfram). Nach vorsichtiger Entfernung des Filterkuchens zeigt sich eine weiße Oberfläche des Filtermaterials, die mit Muster 1 vergleichbar ist. Es können keine Risse, Löcher oder andere Fehlstellen am Material in der untersuchten Fläche und an den untersuchten Knickstellen (Falten) beobachtet werden. Muster 3 hat eine dunklere Auflage als Muster 2 (sehr feiner Erdgasstaub), aber nach vorsichtiger Entfernung der Auflage ist auch hier das weiße Grundmaterial sehr gut sichtbar und es zeigt ein vergleichbares Bild wie Muster 1. Es können auch hier keine Risse, Löcher oder andere Fehlstellen in der Fläche oder an den Knickstellen beobachtet werden.

Muster 3 stammt aus einer anderen Materialcharge, wodurch das Grundmaterial eine andere Oberflächenstruktur als Muster 1 und 2 aufweist, allerdings sind beide Materialien aus 100 % Polyester mit gleicher Membran. Der einzige Unterschied ist, dass während Muster 1 und 2 Querstreifen aufweisen, bei Muster 3 ein Rautenmuster sichtbar ist. Dies wird noch deutlicher, weil sich der feine, dunkle Erdgasstaub in der Matrix des Materials absetzt.

Bei den REM-Aufnahmen auf der Außenseite des Filtermaterials zeigt sich für alle Muster eine Netzstruktur aus Fasern, die deutlich dichter als für die Innenseite des Filtermaterials ist. Zudem sind die Fasern deutlich feiner

Bild 8: Aufnahmen der Außenseite (Anströmseite) des Filtermaterials der drei Muster als auf der Innenseite und haben eine Dicke von deutlich unter 1 µm. Für die Muster 2 und 3 sind auf der Oberfläche viele Partikel sichtbar abgeschieden worden, die im Zuge der Nutzung im Wasserstoffstrom bzw. Erdgasstrom auf der Oberfläche des Filtermaterials abgeschieden wurden. Bei Muster 1 sind keine Partikel auf der Oberfläche sichtbar, was durch den Neuzustand so auch zu erwarten war. Beschädigungen wie Risse oder Löcher können an den untersuchten Stellen bei keinem Muster beobachtet werden, so dass die Nutzung im Gasstrom keine Beschädigungen verursacht hat.
